Corporal

Масштаб 1:50

Випуск 3

Панцирні авта Austin M1914

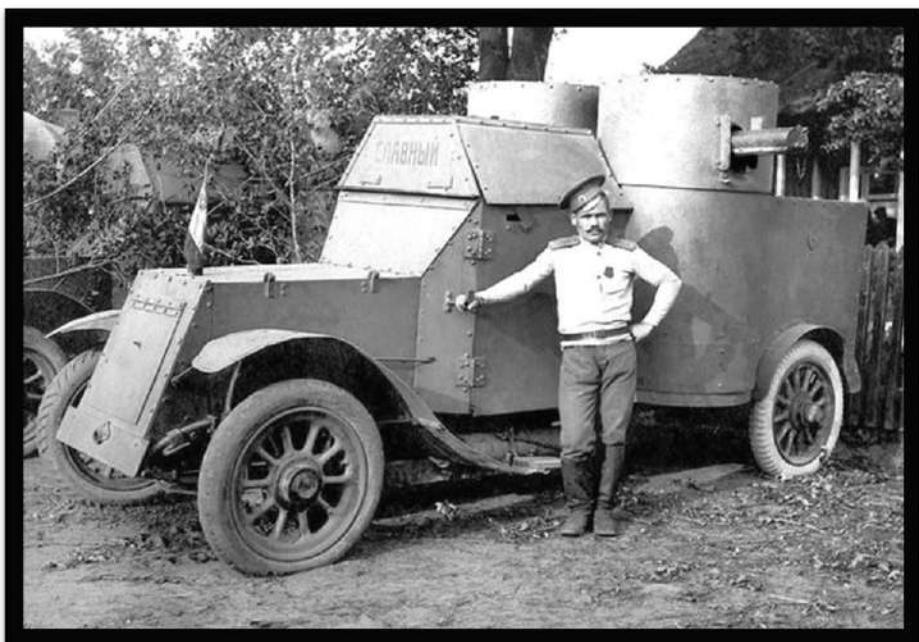
Панцирник «Остін» M1914 «Славний» зі складу 8-го автокулеметного взводу. Літо 1916 року. Машина має змінене бронювання передньої частини корпусу без нижнього відкидного листа, а також перероблені двері для посадки екіпажу.

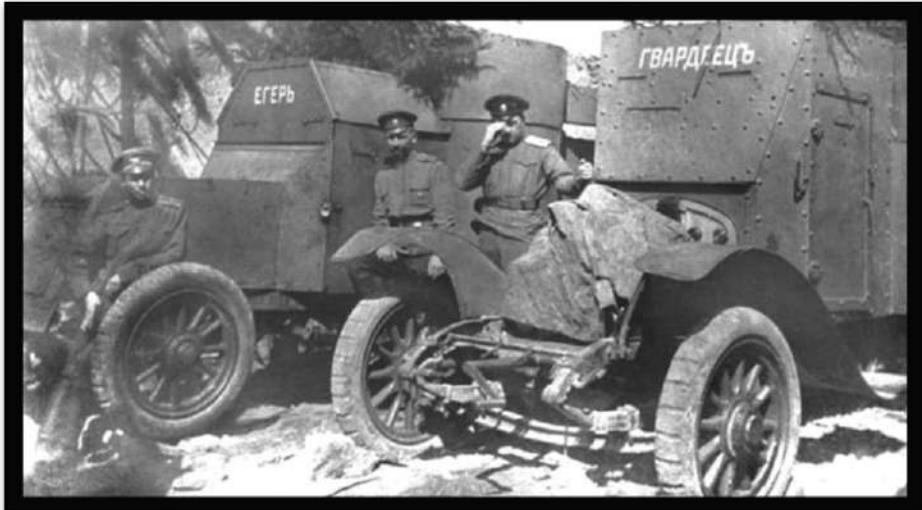
*Панцирники  
«Остін» M1914  
«Егер» і  
«Гвардієць» 22-го  
автокулеметного  
взводу. 1916 рік.  
«Егер» має змінене  
бронювання  
передньої частини  
корпусу і  
перероблені двері  
для посадки екіпажу, а на «Гвардійці» передня частина бронекорпуса змінена  
повністю.*

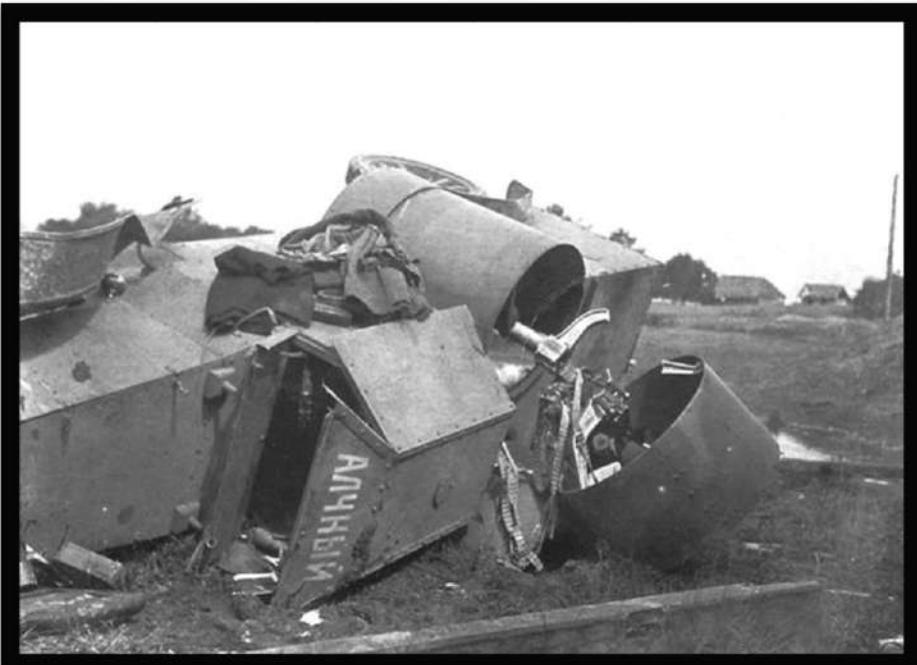
«Остін» M1914 «Алчний», що впав із мосту. Літо 1916 року. Добре видно кулеметну колонку, а також верхній передній відкидний лист, на якому написано назгу панцирника.

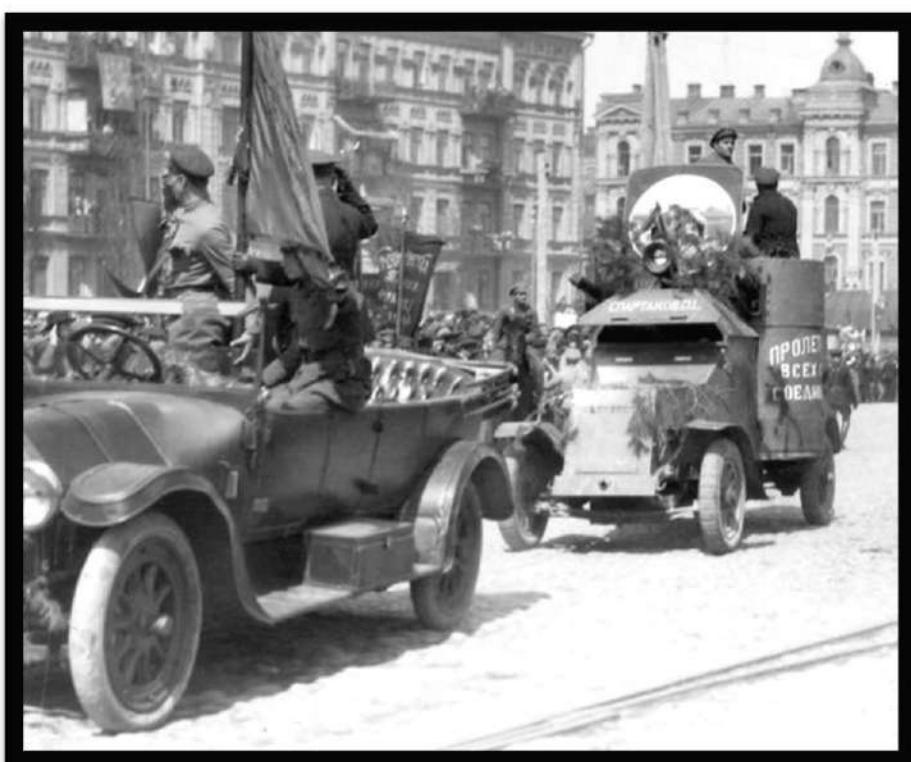
«Остін» M1914  
«Спартаківець»  
одного з  
автобронезагонів  
РККА на вулиці Києва.  
1 травня 1919 року. На  
борту напис:  
«Пролетарі всіх країн,  
єднайтесь!»

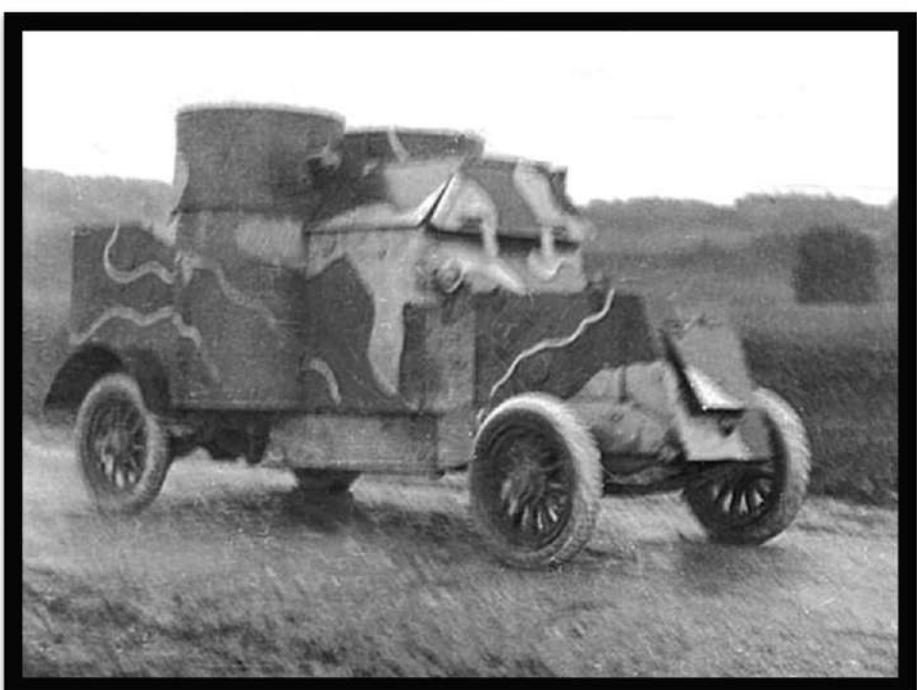
Бронеавтомобіль  
«Остін» M1914 на  
навчаннях. 1922-1923  
роки. Машина має  
оригінальний  
двоколірний жовто-  
зелений камуфляж.

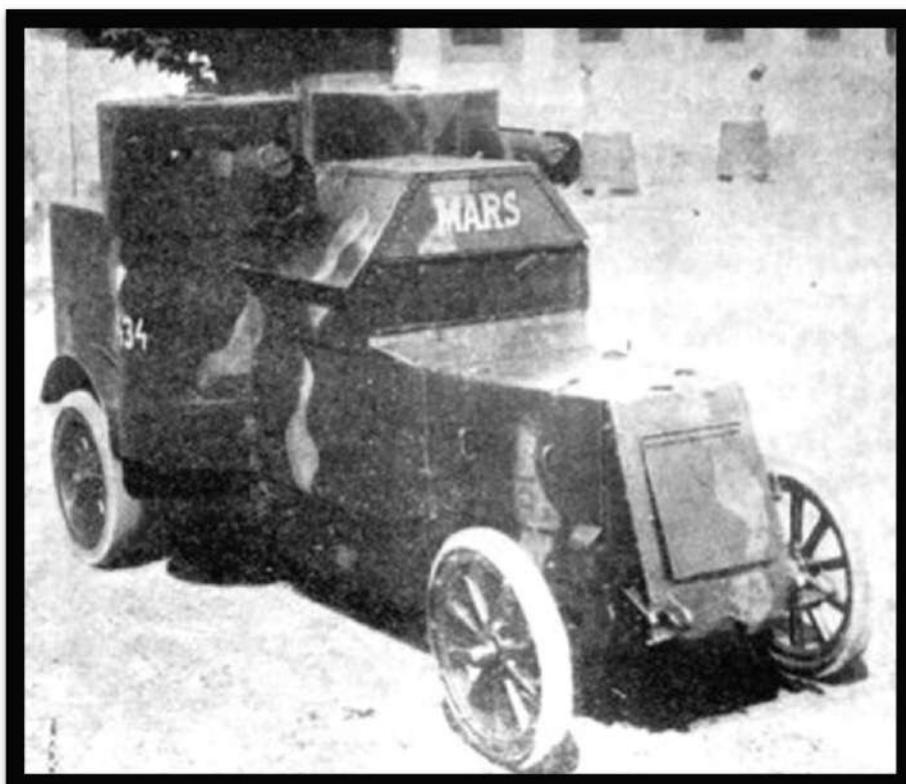
Панцирник «Остін»  
M1914 польської армії  
з ім'ям власним  
«Марс», 1920-ті роки.

Корпус панцирника  
«Остін» M1914,  
переставлений на шасі  
1,5-тонної вантажівки  
«Вайт». Дві такі  
машини були захоплені  
поляками під час боїв із  
частинами РККА в  
1919-1920 роках.

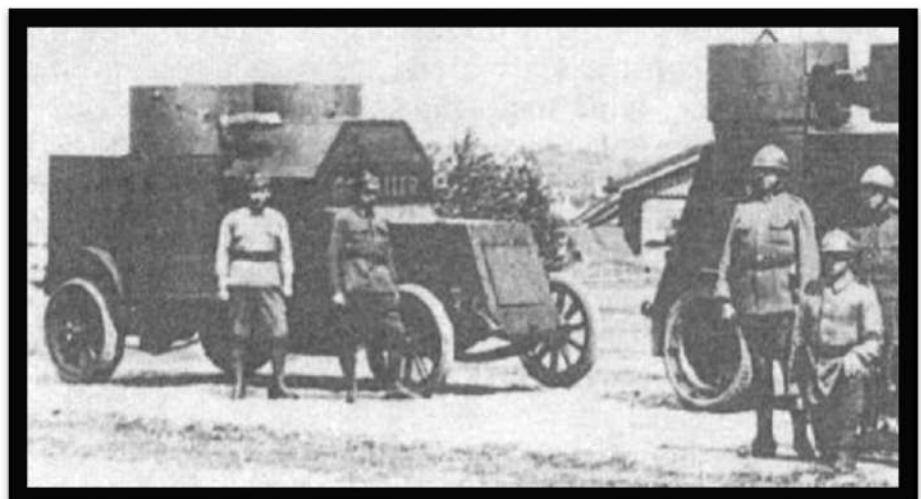
Панцирник «Остін»  
M1914 польської армії  
з ім'ям власним  
«Генерал Галлер»,  
1920-ті роки.

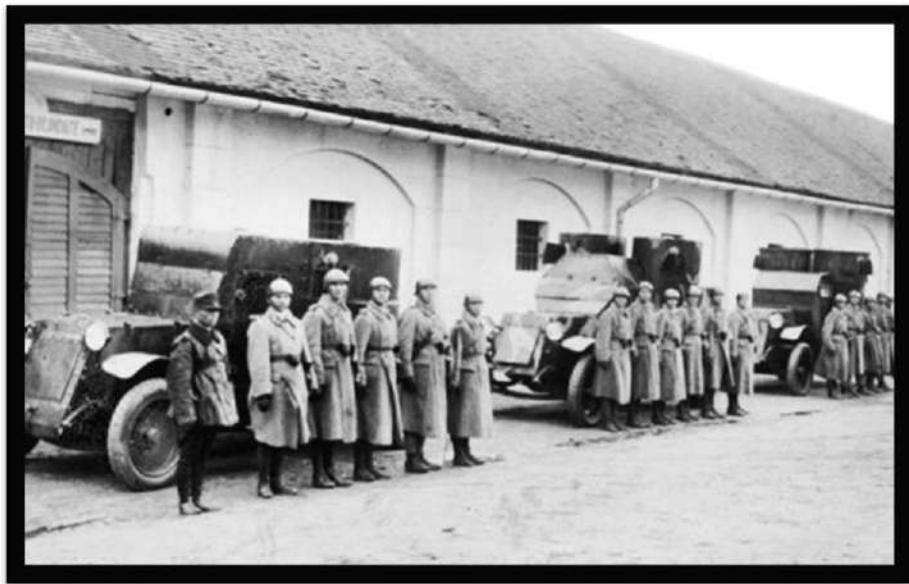
Румунській армії дісталося три «Остіни», з них дві машини – M1914 зі складу колишнього 22-го автокулеметного відділення російської армії. Передній панцирник називався «Гвардієць», він мав сильно перероблений бронекорпус власної конструкції.

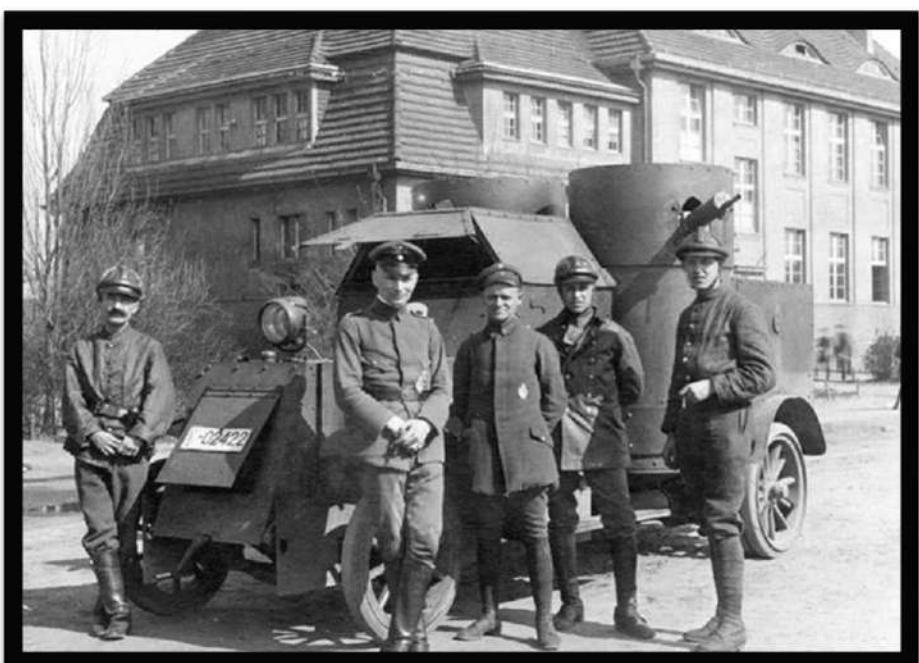
Німецький екіпаж у трофеїного «Остіна» M1914 зі складу загону Kokatpf. Весна 1920р. Панцирник мав реєстраційний номер 02422 і власне ім'я «Leni». Машина оснащена позаштатними колесами і озброєна кулеметами MG-08.

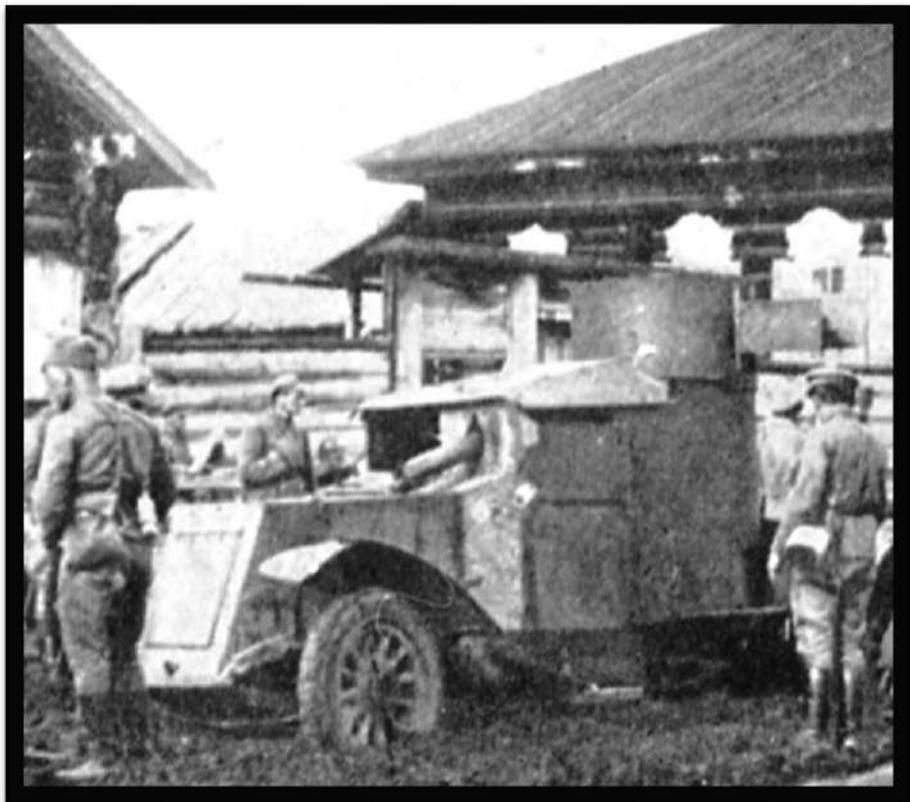
Перероблений «Остін» з однією баштою і кулеметом у лобовому листі корпусу. Авто використовувалося Чехословацьким корпусом у боях 1919-1920 рр.
