СОВРЕМЕННЫЕ ДЕКОРАТИВНО-ЗАЩИТНЫЕ ПОКРЫТИЯ НА МЕДИ И МЕДНЫХ СПЛАВАХ. РЕСТАВРАЦИЯ СКУЛЬПТУР ИСААКИЕВСКОГО СОБОРА

Предложена и обоснована методика реставрации скульптурных композиций из медных сплавов с применением технологии холодного газодинамического напыления (ХГН). Приведены основные этапы использования метода в ходе реставрации скульптур Исаакиевского собора «Апостол Павел» и «Ангелы со светильником». На основе анализа результатов испытаний качества покрытий дается оценка перспективности широкого применения метода.

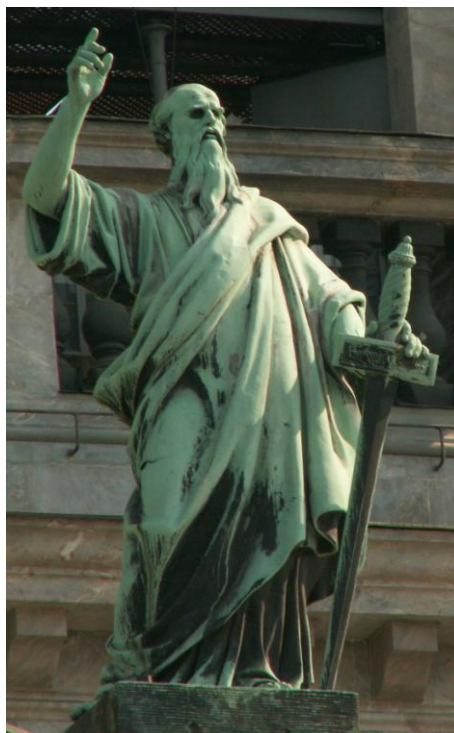
Рис. 3 Скульптура «Апостол Павел»

В 2010-2012 гг. проведены работы по реставрации скульптуры «Апостол Павел» (рисунок 3) и скульптурной группы «Ангелы со светильником» Государственного музея памятника «Исаакиевский собор» (рисунок 4).

При поступлении на реставрацию скульптуры находились в крайне неудовлетворительном состоянии. Наблюдался общий износ конструкций каркаса, поверхностная коррозия его элементов, а также сквозная коррозия в местах примыкания

черного металла к медной оболочке. Наибольшему воздействию атмосферы была подвержена медная оболочка, наблюдались многочисленные трещины и разрывы, как в местах стыковой пайки частей, так и в основном массиве металла.

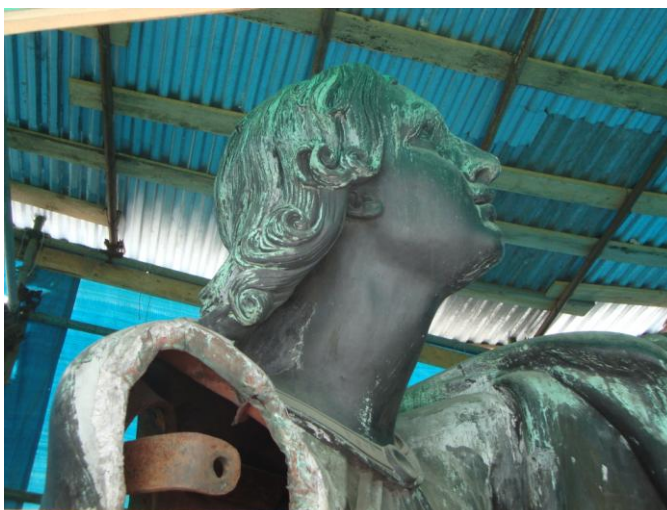
Рис. 5 Фрагмент скульптуры «Ангелы со светильником»

Пострадало и естественное декоративно-защитное покрытие – патина. На многих участках произошло обнажение основы из меди или третника – смеси свинца и олова, используемого для устранения дефектов оболочки и пайки стыковых соединений (рисунки 5, 6).

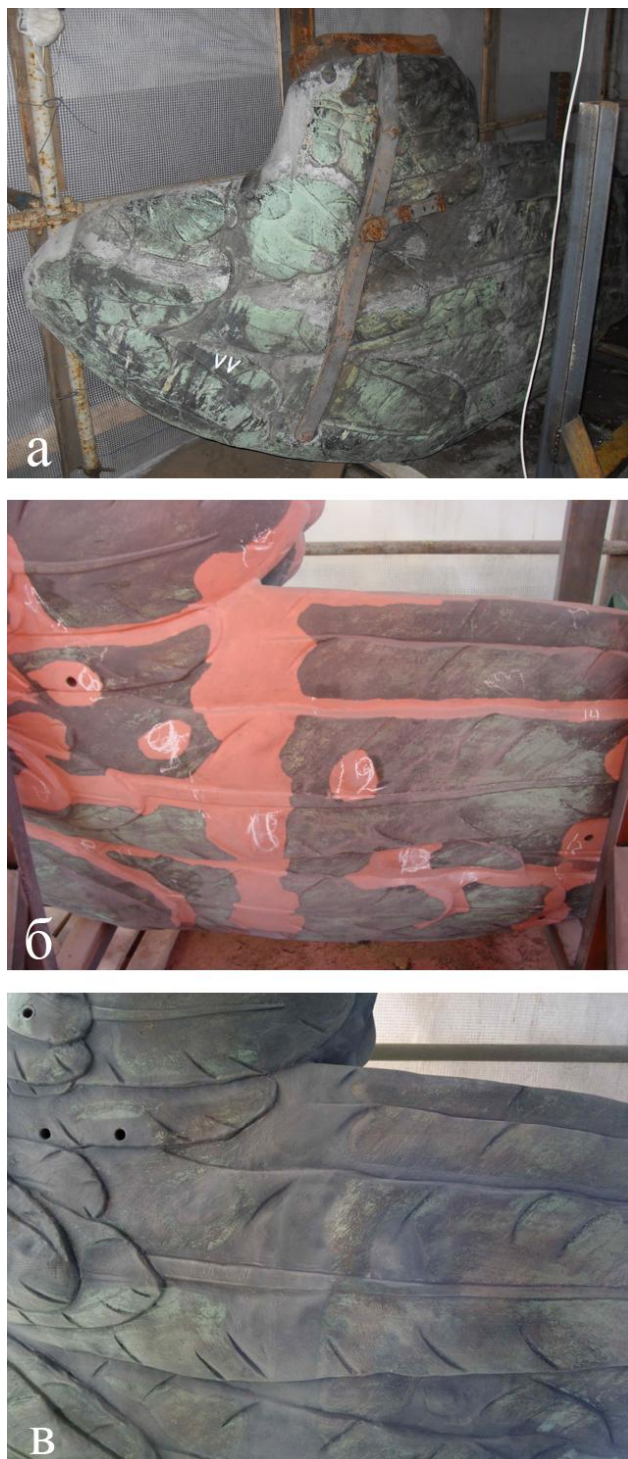
На рисунке 8 представлен фрагмент скульптуры «Ангелы со светильником» (крыло) в процессе реставрации. Показано состояние оболочки до реставрации, после меднения участков поверхности и после нанесения оксидно-минерального покрытия.

Рис. 8 Фрагмент скульптуры «Ангелы со светильником» (крыло) в процессе реставрации

а – при поступлении на реставрацию; б – после нанесения слоя меди;

в – после нанесения декоративно-защитного покрытия
